## Daten und Fragen zur Baugeschichte von Heydau

# Die kulturgeschichtliche Bedeutung des ehemaligen Klosters

## Vor Beginn der Sanierung angetroffener Bauzustand der Anlage

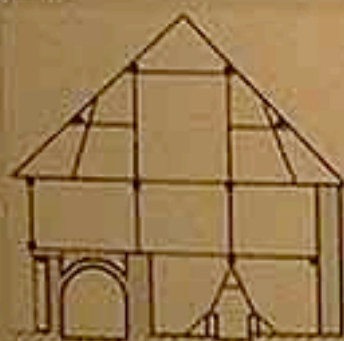
Abbildung des statischen Systems einer Binderebene des Westflügels

In der Dachkonstruktion sind Verformungen und Verschiebungen festzustellen. Die Holzbalkendecken über den Geschossen mit Unterzügen und Stützen sind für eine neue Nutzung nicht ausreichend dimensioniert. Die Fachwerkwand über dem Kreuzgang und die Pfeiler der Kreuzgangaußenwand zeigen große Lotabweichungen. Zwischen den Außenwänden und den Pfeilern des Kreuzganges und im Kreuzganggewölbe sind klaffende Risse entstanden. Zur Beurteilung der Standsicherheit wurden statische Berechnungen für das vorhandene Bauwerk notwendig.

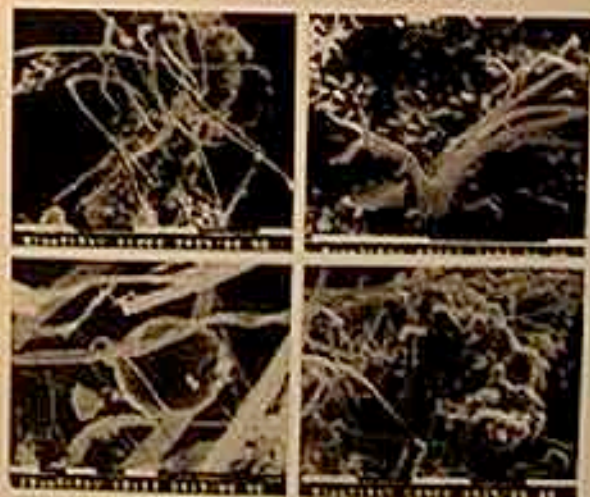
Biologische Korrosion im Mauerwerk

Dabei handelt es sich um zwei nicht miteinander verwandte Bakteriengruppen: Die Gruppe der Ammoniakoxidanten wandelt Ammoniak mit Hilfe von Luftsauerstoff in salpetrige Säure um, die der Nitrooxidanten wandelt salpetrige Säure in Salpetersäure. Somit entstehen wiederum Schadsalze, in diesem Fall Nitrate, und der bereits beschriebene Schadensmechanismus setzt ein.

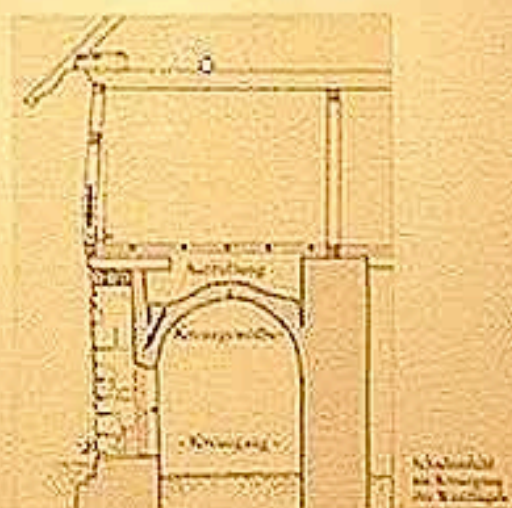
- Die Pfeiler vor den Außenwänden des Kreuzganges haben sich um etwa 10 cm zum Hof geneigt. Aus der Pfeilerbewegung ist im Scheitel des Kreuzgratgewölbes ein Längsriß entstanden. Von den Außenmauern sind die Gewölbe oben abgerissen. Pfeiler und Längswand haben keinen Verbund. Die Ursache dieser Schäden ist die exzentrische Belastung der Pfeiler durch Lasten von Dach und Fachwerkwand im 1. Obergeschoß und dem Gewölbeschub.

Die Baugrunduntersuchung hat ergeben, daß der Baugrund ausreichend tragfähig ist. Die exzentrische Pfeilerbelastung führt aber zu hohen örtlichen Bodenpressungen und dadurch zu Setzungen.

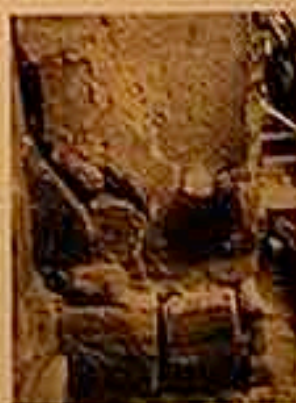
Befestigung der Pfeiler mit Bewehrung

keit des Mauerwerkes erhöht und der Riß zwischen Pfeiler und Längswand geschlossen.

Zur Injektion muß Suspension verwendet werden, die in Verbindung mit dem gipshaltigen Mauerwerk keine Treibmineralien (Ettringit) bilden darf, da sonst neue Schäden hervorgerufen werden.

Die Bewehrung zur Verbindung der abgerissenen Pfeiler mit den Längswänden soll korrosionsbeständig sein.
