## Daten und Fragen zur Baugeschichte von Heydau

# Die kulturgeschichtliche Bedeutung des ehemaligen Klosters

## Vor Beginn der Sanierung angetroffener Bauzustand der Anlage

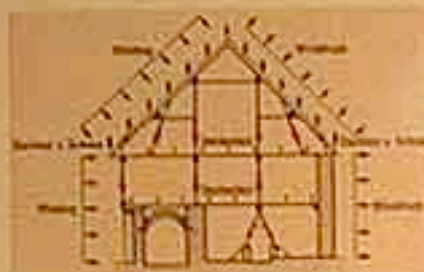
Das statische System der Binderebene des Westflügels

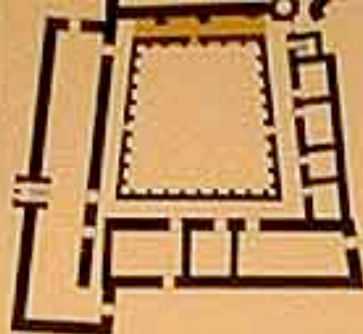
- Auf der Hofseite des Westflügels ist der Dachfußpunkt nicht mehr standsicher. Aus unzureichender Queraussteifung der Dachkonstruktion sind die Sparren und die Fußpfette nach außen verschoben.

Die unzureichende Queraussteifung der Dachkonstruktion

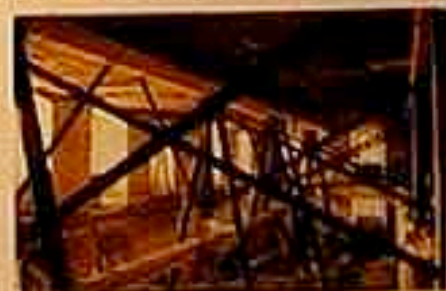
Die Nutzung des Westflügels zu Stall und Kornspeicher im 19. Jahrhundert schwächte die Konstruktion des damals noch dreistöckigen Gebäudes stark. 1892 mußte ein Geschosß wegen Einsturzgefahr abgetragen werden. Dabei tauschte man die Decken und Wände im Inneren aus. Auch diese Einbauten und besonders die Decke über dem Erdgeschoß waren im Laufe der letzten 100 Jahre baufällig geworden und mußten im Zuge der Sanierung zu einem großen Teil durch neue Hölzer ersetzt werden. Damit sind 1990 die Sicherungsmaßnahmen am Westflügel weitgehend abgeschlossen.

Der Westflügel während der Sanierung

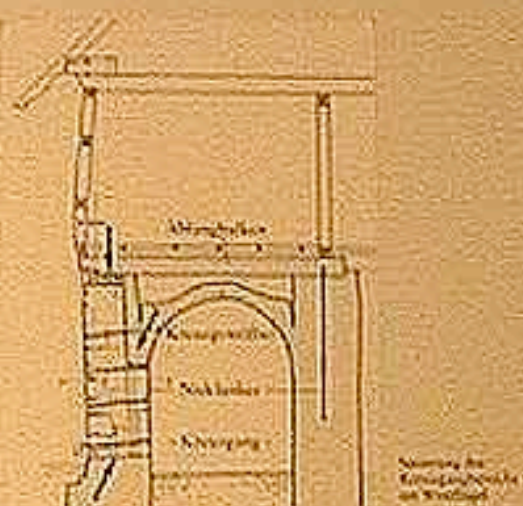
- Die Pfeiler vor den Außenwänden des Kreuzganges haben sich um etwa 10 cm zum Hof geneigt. Aus der Pfeilerbewegung ist im Scheitel des Kreuzgratgewölbes ein Längsriß entstanden. Von den Außenmauern sind die Gewölbe oben abgerissen. Pfeiler und Längswand haben keinen Verbund. Die Ursache dieser Schäden ist die exzentrische Belastung der Pfeiler durch Lasten von Dach und Fachwerkwand im 1. Obergeschoß und dem Gewölbeschub.

Die Baugrunduntersuchung hat ergeben, daß der Baugrund ausreichend tragfähig ist. Die exzentrische Pfeilerbelastung führt aber zu hohen örtlichen Bodenpressungen und dadurch zu Setzungen.

Durch die Anordnung von Abfangbalken aus Stahlbeton über den Wandvorlagen wird die Auflast für die Pfeiler zentriert, durch Injektion und Bewehrung wird die Tragfähig-

keit des Mauerwerkes erhöht und der Riß zwischen Pfeiler und Längswand geschlossen.

Zur Injektion muß Suspension verwendet werden, die in Verbindung mit dem gipshaltigen Mauerwerk keine Treibmineralien (Ettringit) bilden darf, da sonst neue Schäden hervorgerufen werden.

Die Bewehrung zur Verbindung der abgerissenen Pfeiler mit den Längswänden soll korrosionsbeständig sein.

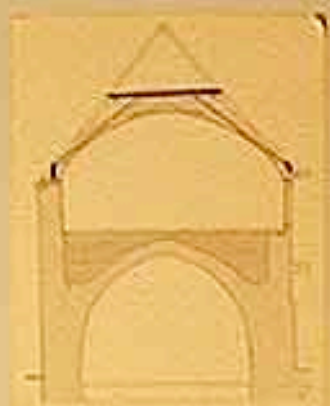
Querschnitt des Refektoriums mit neuem Holztragwerk

Über dem Refektorium im Südflügel wurde 1616 nach den Vorstellungen des Landgrafen Moritz ein Saal gebaut, dessen Deckenkonstruktion aus hölzernen Rundbögen besteht. Die mit Engelsfiguren ausgemalte Verbretterung der Rundbögen gibt dem „Engelsaal“ heute seinen Namen. Um ein Auseinanderweichen der schweren Konstruktion im Bereich der Auflager auf den Längsseiten zu verhindern, verband man schon damals die Sparren des mit Kopfbändern verstärkten Kehlriegeldaches durch Eisenbolzen mit den Holzbögen. Dieses Tragwerk überstand fast 275 Jahre ohne größere Reparaturen. Da Konstruktionen heute nicht nur im herrkömmlichen Sinne „standfest“, sondern auch mit statisch zu berechnender Sicherheit standfest sein müssen, war eine Verstärkung des Dachstuhles unumgänglich. Außerdem mußten schwere Fäulnisschäden an den Auflagern der Sparren- und Bogenpaare repariert werden.

Bei der 1989 schließlich ausgeführten Planvariante werden die Schubkräfte durch Stahl-Zugstäbe (rot) reduziert. Sie sind zwischen neu eingesetzten Zangen über den Kehlbalken (blau) und Holzzangen (blau) an den Sparrenfußpunkten eingespannt. Die Standfestigkeit ist nun trotz geringer Veränderung der ursprünglichen Lastabtragung bei vertretbaren Baukosten ausreichend erhöht. Dabei wird der Raumeindruck durch keinerlei Stützkonstruktionen beeinträchtigt und Verlust originaler Bausubstanz vermieden.
